**Technischer Beratungsdienst an der Fachhochschule Ulm**

Nachweis der Wirksamkeit von HIT FLON 2000

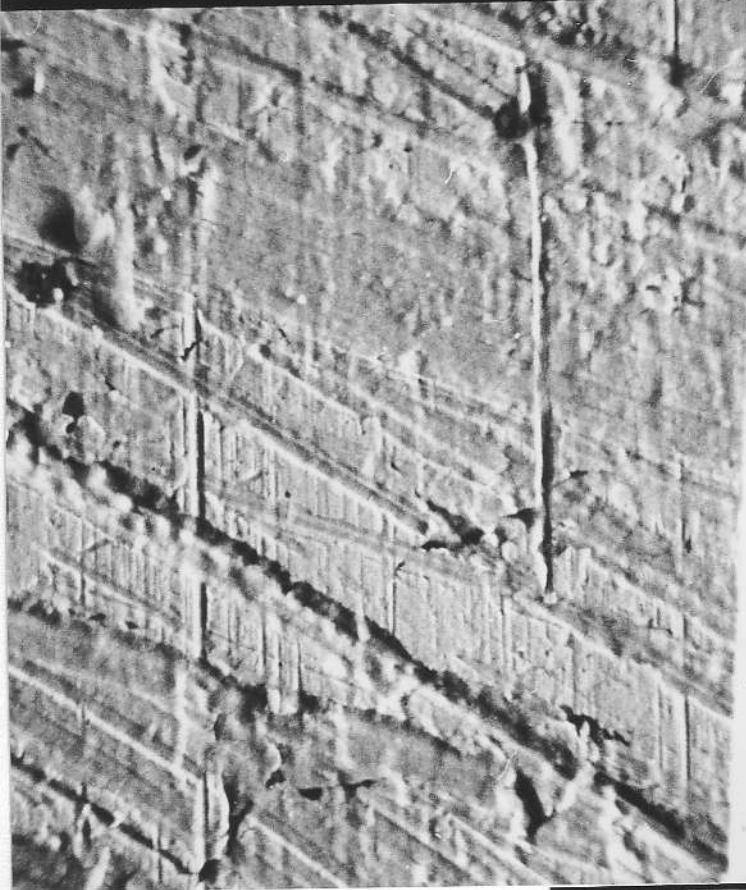
Zylinderlaufflächenstruktur mit HIT FLON 2000 nach 8 Std. Motorlaufzeit, 500-fache Vergrößerung (Aufnahme: Institut für Rasterelektronenmikroskopie München)

Bild 3 und 4 geben die entsprechenden Zylinderoberflächenstrukturen der Probe mit HIT-FLON bei der Vergrößerung 500 bzw. 2000 wieder.

Die beschichtete Probe ist durch diffuse Riefen und unscharfe Kanten ausgeprägt. Der Nachweis einer Beschichtung durch eine organische Substanz ist damit erbracht.

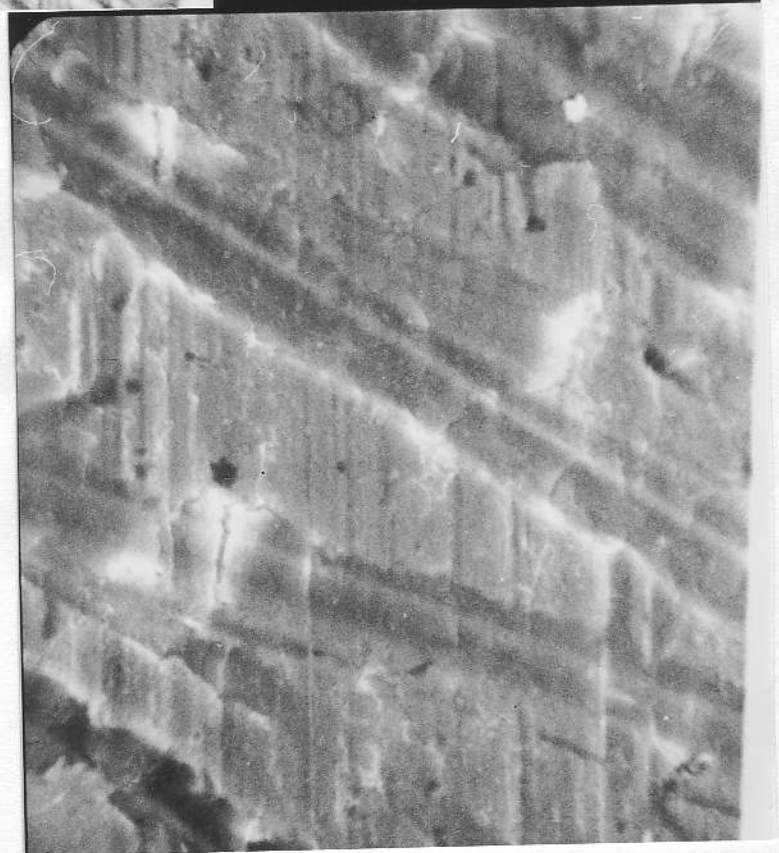
Bild 4

Ausschnitt von Bild 3  
2000-fache Vergrößerung
